<b>IMPERATIF MANDATORY</b>	<b>BULLETIN SERVICE SERVICE BULLETIN</b>  N° <b>221201R2</b>
<b>VOILURE – LONGERON PRINCIPAL – LIMITATION</b>  <b>WINGS – MAIN SPAR – LIMITATION</b>	57-00
Annule et remplace : 221201R1	Supersedes: 221201R1

Modèles - <i>Models</i>	Numéro de série – <i>Serial number</i>
<b>EASA.A.367</b>	
DR400/100	
DR400/2+2	
DR400/120	
DR400/120 A	
DR400/120 D	
DR400/125	
DR400/125i	
DR400/140	
DR400/140 B	
DR400/160	
DR400/160 D	
DR400/180	
DR400/180 R	
DR400/180 S	
DR400/200 R	
DR400/200 I	
DR400 RP	
DR400/NGL	
DR400/500

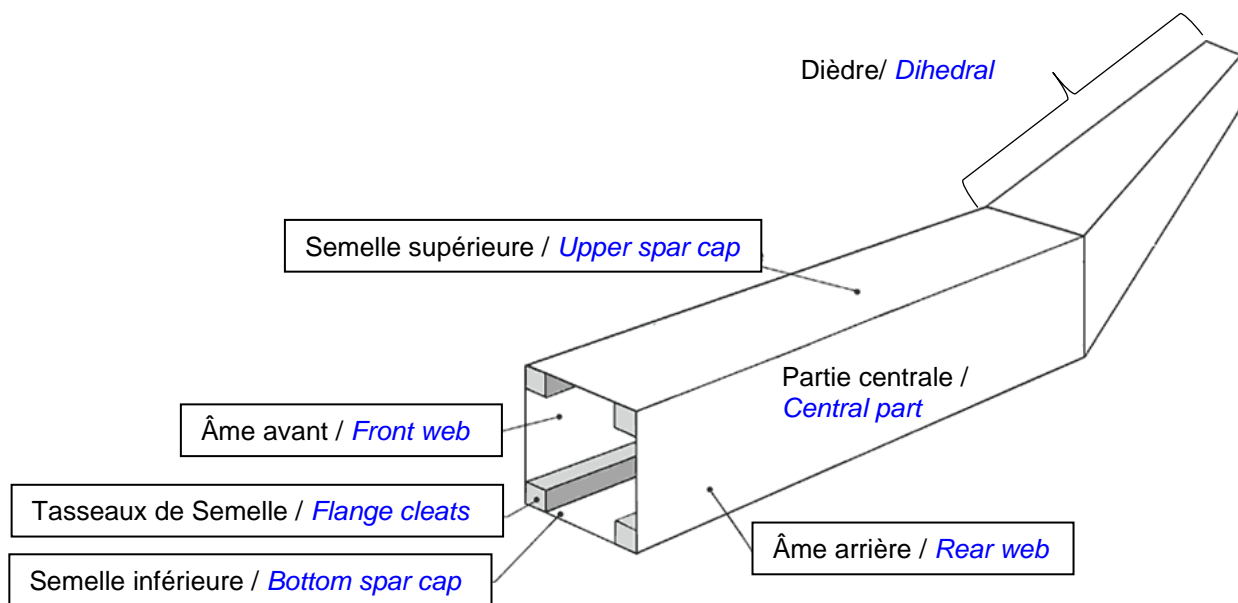
Figure 1 – Vue en coupe d'un longeron de voilure / *Cross section of a wing spar*

**CAS 1 :** Aéronefs équipés d'un longeron potentiellement impacté par un défaut de collage des âmes lors de la production

**CASE 1:** Aircraft equipped with a spar potentially impacted by a gluing defect of the webs during production.

**CAS 2 : Aéronefs équipés d'un longeron potentiellement impacté par un défaut de collage des âmes lors d'une réparation en service.**

**CASE 2: Aircraft equipped with a spar potentially impacted by a web bonding defect during an in-service repair.**

(\*) **Affected repair**: complete or partial reconstruction of the wing spar on its central part (excluding the dihedrals), in a section not previously consolidated, having required the use of clamps to glue one or both webs.

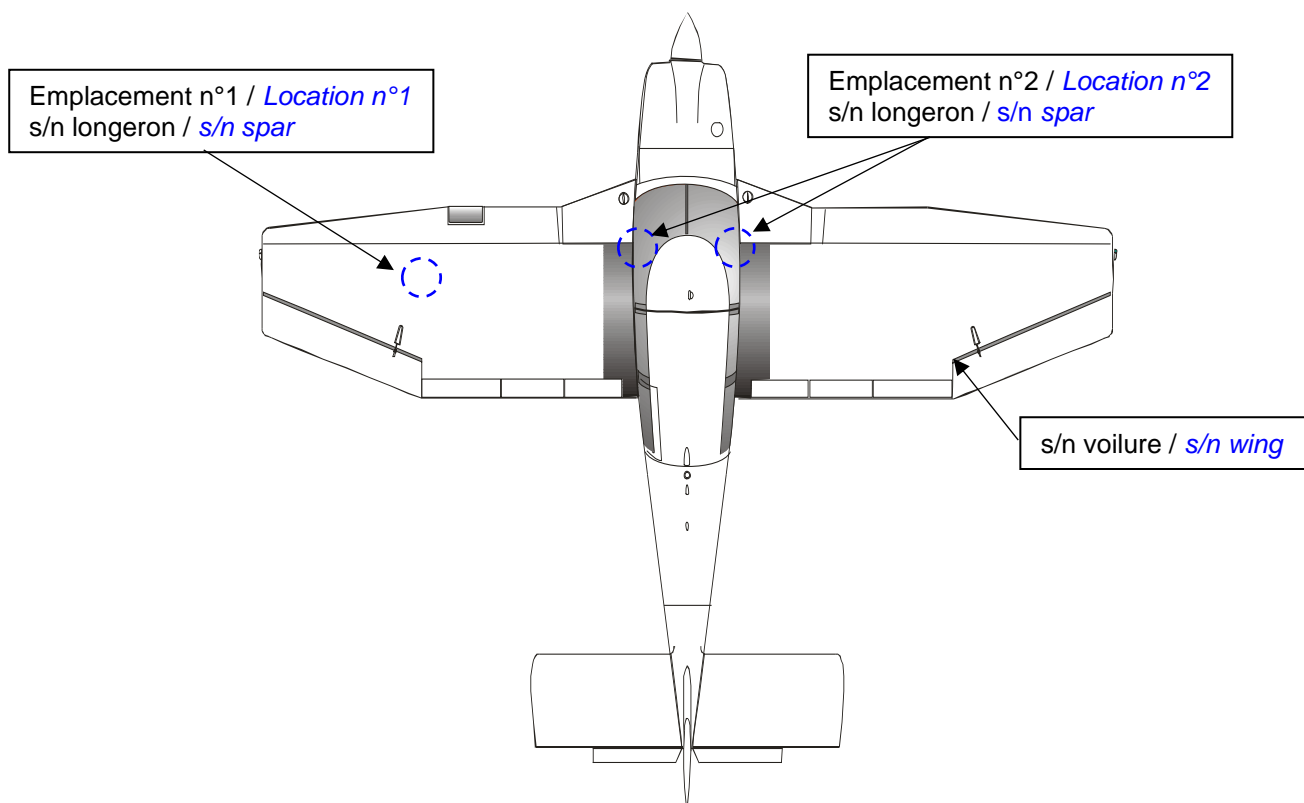
Figure 2 - Emplacement des numéros de série / *serial numbers locations*

Le numéro de série est écrit sur l'âme arrière du longeron et visible depuis la trappe d'inspection des poulies de renvoi d'aileron de l'aile gauche.

Le numéro de série est écrit sur la semelle intrados du longeron et visible depuis l'un des trous d'inspection Ø80 de barillet des barres de liaison droite ou gauche à l'avant de la voilure. Cette inspection nécessite la dépose des carénages sous fuselage.

*The serial number is written on the rear web of the spar and is visible from the left wing aileron pulley inspection hatch.*

*The serial number is written on the bottom surface of the spar and can be seen from one of the Ø80 barrel inspection holes in the right or left front wing struts. This inspection requires the removal of the under fuselage fairings.*

Le numéro de série de la voilure est inscrit sur une plaque située sur le longeronnet d'aileron droit.

*The serial number of the wing is written on a plate located on the right aileron spar.*
